Ihr Gebäude-Energiebericht

Ein Service der MVV und der Gemeinde Musterstadt

Auswertung der Wärmebilder

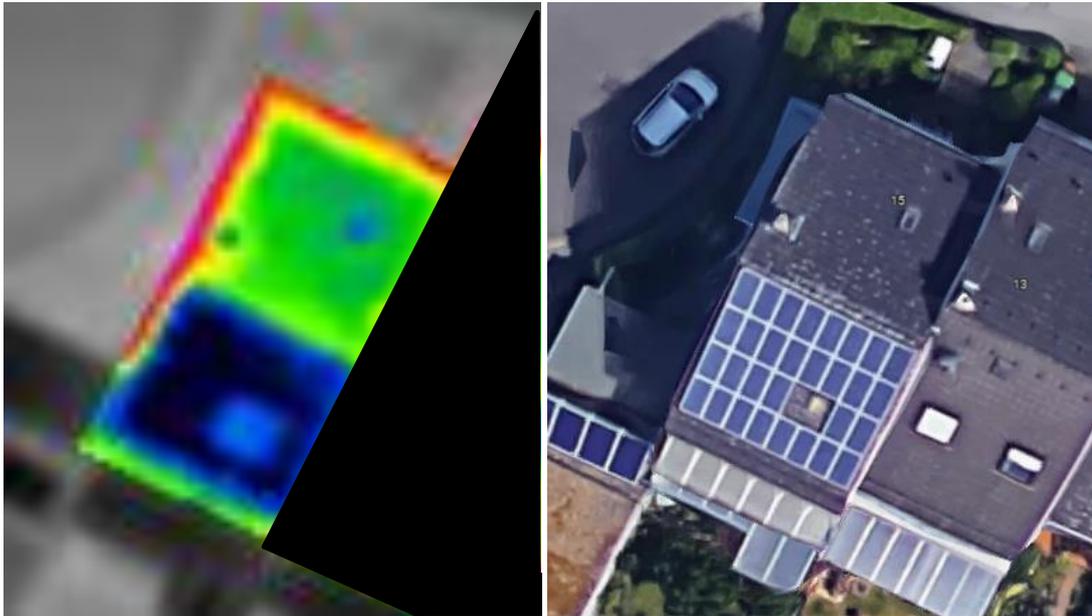
- Dach:** Das Dach weist eine nahezu gleichmäßige Oberflächentemperaturverteilung auf. Die nördliche Dachfläche ist hierbei leicht erwärmt, während auf der südlichen Dachseite die Photovoltaikanlage die Dachfläche verdeckt. Die Photovoltaikanlage und die Dachfenster reflektieren durch ihre spiegelnde Oberfläche die niedrigen Temperaturen aus dem kalten Nachthimmel. In diesen Bereich gibt es entsprechend keine Hinweise auf mögliche Wärmeverluste. Generell gilt, dass über die energetische Qualität von Fensterglas mittels Wärmebild nur dann eine Aussage getroffen werden kann, wenn das Glas vorher entsprechend vorbereitet wird. Ansonsten wirkt dies wie ein Spiegel und lässt aussagekräftige Wärmebildmessungen nicht zu.

Am Dachfirst und den Dachrändern sind höhere Oberflächentemperaturen festzustellen. Die Erwärmungen an den Dachrändern entstehen möglicherweise durch Wärme, die über die Gebäudefassade verloren geht und anschließend unterhalb des Dachvorsprungs einen sogenannten Wärmestau bildet

- Ggf. sollte in Zusammenarbeit mit einem Fachmann geprüft werden, ob eine Dämmung des Dachs sinnvoll ist, da in diesem Bereich eine flächige, leichte Erwärmung festgestellt werden konnte.

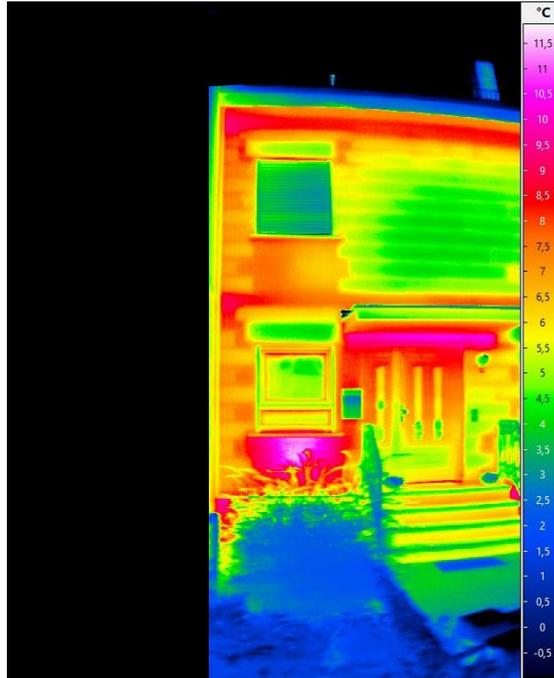
- Fassade:** Die Gebäudefassade weist deutlich erwärmte Bereiche auf, die Oberflächentemperaturverteilung ist entsprechend inhomogen. Insbesondere die Geschossdecken und der Bereich unterhalb des Erdgeschossfensters, wo üblicherweise innenliegend der Heizkörper installiert ist, weisen im Wärmebild deutlich höhere Oberflächentemperaturen im Vergleich zur Außentemperatur auf. Hieraus lässt sich ableiten, dass die Fassade bislang ungedämmt ist. Die Geschossdecken wirken als bauliche Wärmebrücken, hier wird Wärme aus dem Gebäudeinneren nach außen geleitet.

- Fenster:** Der Rahmen des Fensters links neben der Eingangstür weist leicht erhöhte Temperaturen auf. Dies kann ein Indiz für eine mäßige energetische Qualität der Fensterrahmen sein. Die Wärmeverluste über die umliegende Fassade sind jedoch bedeutend größer. Wie bereits auf der vorhergehenden Seite ausgeführt, kann die energetische Qualität des Fensterglases nicht aussagekräftig bewertet werden. Im Bereich des Fenstersturzes wurde eine geringere Oberflächentemperatur als auf der umliegenden Gebäudefassade gemessen, möglicherweise wirkt der Hohlraum des Rollladenkastens hier isolierend oder er wurde bereits mit Dämmmaterial gefüllt.

- Mit einer Fassadendämmung könnten Sie sowohl die Wärmeverluste über die Fassadenfläche, die Geschossdecke, den Türsturz im Eingangsbereich als auch den Gebäude-Sockelbereich deutlich reduzieren, denn bei einer Fassadendämmung wird üblicherweise der Gebäude-Sockelbereich mindestens einen halben Meter ab Unterkante Kellerdecke flankierend mitgedämmt.

- Sollten Sie eine Fassadendämmung vornehmen wird die Erneuerung der Fenster ggf. ebenfalls notwendig sein, da sie in diesem Fall zum „schwächsten Glied“ werden und somit eine Gefahrenquelle für Feuchteansammlungen und somit Schimmelbildung darstellen (Wärme sucht sich den Weg des geringsten Widerstands).

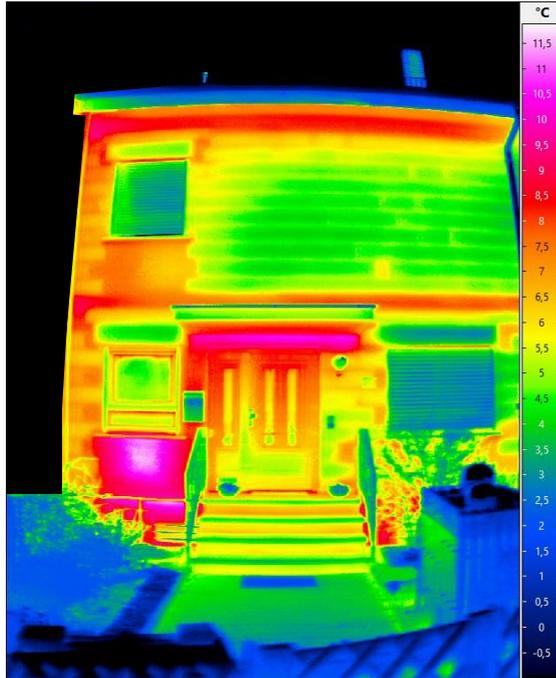
- Eingangsbereich:** Der Rahmen der Eingangstür ist insbesondere im oberen Bereich deutlich erwärmt. Hier scheint umfangreich Wärme aus dem Gebäudeinneren nach außen zu dringen. Auch unter der Tür scheint Wärme zu entweichen. Am deutlichsten zeigen sich die Wärmeverluste im Eingangsbereich jedoch in Höhe des Türsturzes, hier sammelt sich die verlorengegangene Wärme unterhalb des Vordaches.

- Sockelbereich:** Im Sockelbereich kann eine flächige sehr hohe Erwärmung festgestellt werden. Hier dringt Wärme aus dem Gebäudeinneren nach außen.
- Fenster:** Da zum Zeitpunkt der Aufnahme der Rollladen des Fensters im 1. Stock heruntergelassen war, kann über den Zustand des Fensterbereichs keine eindeutige Aussage getroffen werden. Im Bereich des Fenstersturzes wurde eine geringere Oberflächentemperatur als auf der umliegenden Gebäudefassade gemessen, möglicherweise wirkt hier ebenfalls der Hohlraum des Rollladenkastens isolierend.

- Eine Erneuerung der Türdichtung oder die Neueinstellung des Anpressdrucks der Tür könnten ggf. bereits zu einer Verringerung der Wärmeverluste in diesem Bereich führen. Die Wärmeverluste unterhalb der Tür könnten ggf. bereits durch sogenannte Zugluftstopper reduziert werden. Kommt es jedoch zusätzlich noch zu Feuchteproblemen, sollten Sie darüber nachdenken, die Eingangstür zu tauschen.

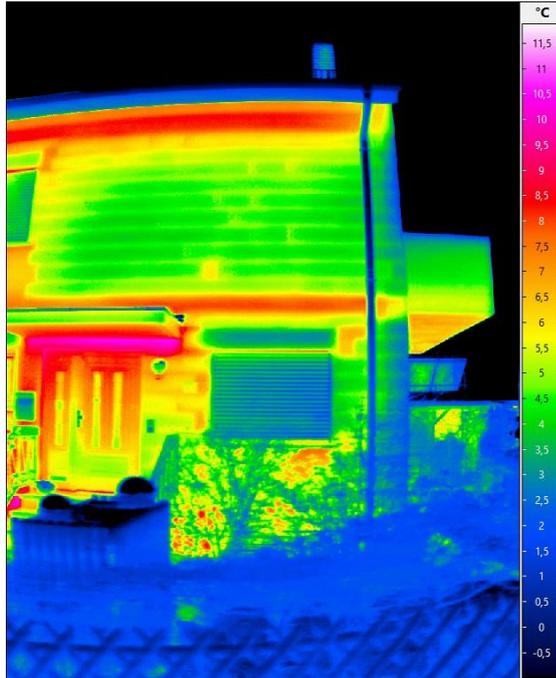
- **Fassade:** Die Gebäudefassade weist auch auf dieser Gebäudeansicht deutlich erwärmte Bereiche auf. Die Geschossdecken treten mit deutlich höheren Oberflächentemperaturen in Erscheinung und im Bereich zwischen Erdgeschossfenster und Eingangsbereich ist, durch die inhomogene Temperaturverteilung, das Mauerwerk noch deutlicher zu erkennen als auf der restlichen Fassadenfläche.

- **Fenster:** Da zum Zeitpunkt der Aufnahme auch der Rollladen des rechten Erdgeschossfensters heruntergelassen war, kann über den Zustand des Fensterbereichs keine eindeutige Aussage getroffen werden. Im Bereich des Fenstersturzes wurde eine geringere Oberflächentemperatur als auf der umliegenden Gebäudefassade gemessen, möglicherweise wirkt auch hier der Hohlraum des Rollladenkastens isolierend.

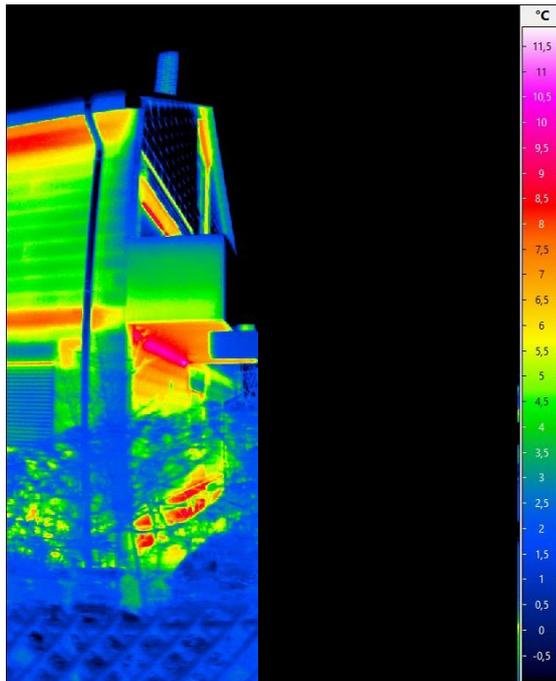
- **Fassade:** Die Gebäudefassade unterhalb des Balkons ist ebenfalls deutlich erwärmt. Direkt unterhalb des Balkons sammelt sich die Wärme, welche über die Fassade und die Geschosdecke verloren geht und bildet einen Wärmestau.
- **Sockelbereich:** Auch auf der rechten Gebäudeseite ist im Sockelbereich eine flächige sehr hohe Erwärmung festzustellen. Hier gelangt Wärme aus dem Gebäudeinneren nach außen.

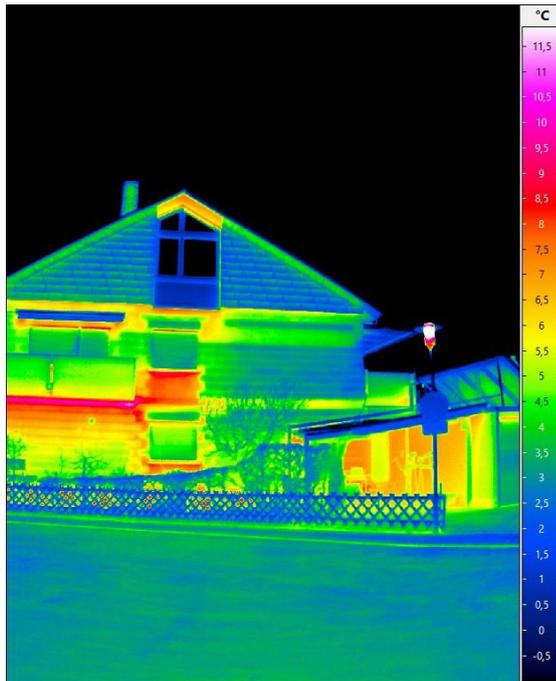
- Fassade:** Die seitliche Gebäudefassade zeigt eine sehr inhomogene Temperaturverteilung auf. Insbesondere die Geschosdecken und die Bereiche unterhalb des Fensters im Erdgeschoss und 1. Stock, wo üblicherweise innenliegend Heizkörper montiert sind, weisen im Wärmebild höhere Oberflächentemperaturen auf. Die Fassade im Dachgeschossbereich erscheint zwar im Wärmebild kühler als die restliche Gebäudefassade, es ist dennoch nicht auszuschließen, dass auch hier Wärmeverluste auftreten können. Ggf. war das Dachgeschoss zum Zeitpunkt der Aufnahme unbeheizt. Hinzukommt, dass die Schieferplatten, die diesen Fassadenbereich bedecken, die Wärmebildaufnahme in diesem Bereich uneindeutig machen. Unterhalb des Carportdachs hat sich ein Wärmestau gebildet. Die hier gestaute Wärme ging sehr wahrscheinlich über die Gebäudefassade verloren, welche unmittelbar an den Carport anschließt.

- Fenster:** Da zum Zeitpunkt der Aufnahme die Rollläden des Fensters im Erdgeschoss und 1. Stock heruntergelassen waren, kann hier über den Zustand des Fensterbereichs keine eindeutige Aussage getroffen werden. Im Bereich des Fenstersturzes des Dachgeschossfensters sind erhöhte Oberflächentemperaturen zu erkennen. Hier hat sich ein Wärmestau ausgebildet, welcher ggf. auch zur Erwärmung des Dachrands führte, die auf der Wärmebild-Luftaufnahme zu sehen ist.
